昆药集团股份有限公司（马金铺原料药分厂）

土壤污染隐患排查报告

（备案稿）

编制单位：昆明绿朗环保科技有限公司

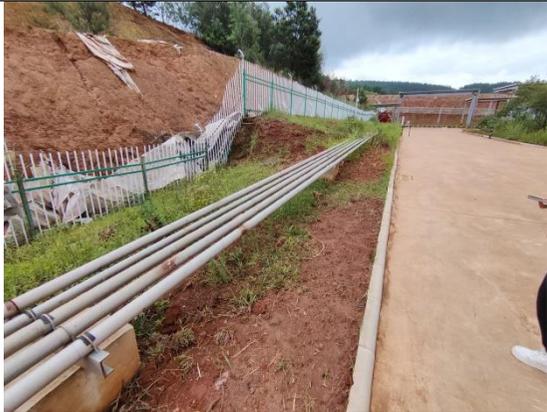
危化品输送管道未设置相应的标识；	危化品输送管道设置相应标识标牌；
			各类输送管道

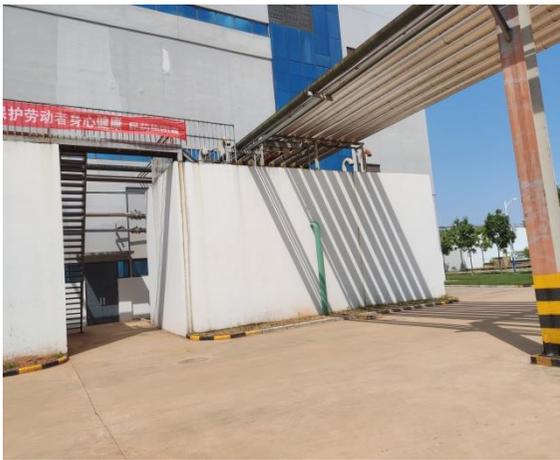
各类输送管道未设置相应的标识 类输送管道未设置相应的标识	厂区各种输送管道设置相应的标识；

综上，公司定期检测管道渗漏情况并对管道进行维护，确保所有管道无破损、无渗漏，但部分阀门锈蚀，危化品、废水输送管道未设置相

应的标识，冷却水收集管道存在跑冒滴漏，公司需要对易锈蚀管道做防腐保护，定期对管道附件进行排查并更换，厂区各种输送管道设置相应的标识；检修输送管道并收集跑冒滴漏的水；加强输送管道的巡检、维护、保养工作，杜绝输送管线“跑冒滴漏”的发生。管道运输存在泄漏、渗漏造成的土壤和地下水污染风险。

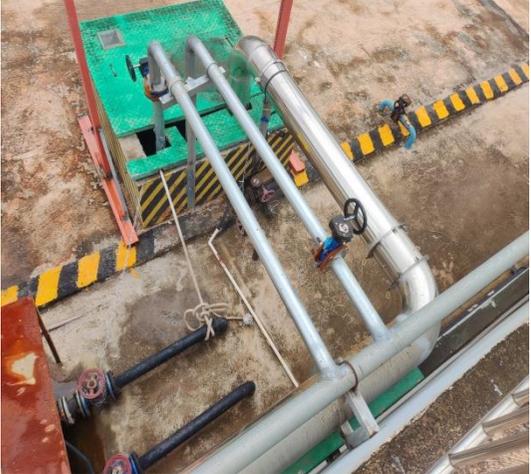
<p>水管</p>

<p>污水回流泵机水管存在跑冒滴漏现象</p>	<p>检修输送管道并收集跑冒滴漏的水；加强输送管道的巡检、维护、保养工作，杜绝输送管线“跑冒滴漏”的发生</p>
			<p>阀门</p>

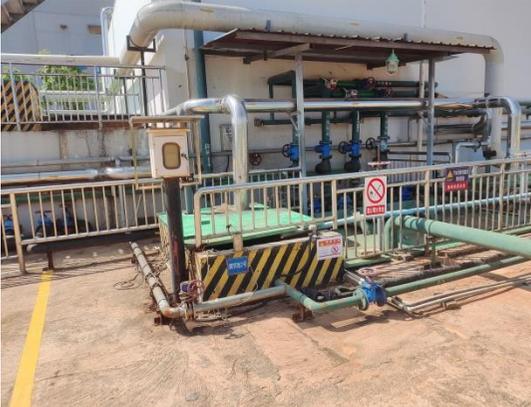
根据现场检查，公司正常生产期间生产物料输送管道、生产废水输送管道、物料装卸运输管道等外壁均无破裂迹象，但现场排查时发现部分管道阀锈蚀，其余管道附件完好无破损迹象。根据公司管理台账、记录，公司运行期间定期开展管道检测、维护，未发生因管道渗漏、泄漏导致的土壤和地下水污染事件。

<p>部分管道阀门锈蚀、且用异物固定，无法根据要求开闭。</p>	<p>对易锈蚀管道进行防腐处理，更换锈蚀阀门，并去除绑定异物，后续生产定期对管道和管道附件的检查并维修</p>

4、部分管道阀门锈蚀严重，存在土壤和地下水污染隐患。

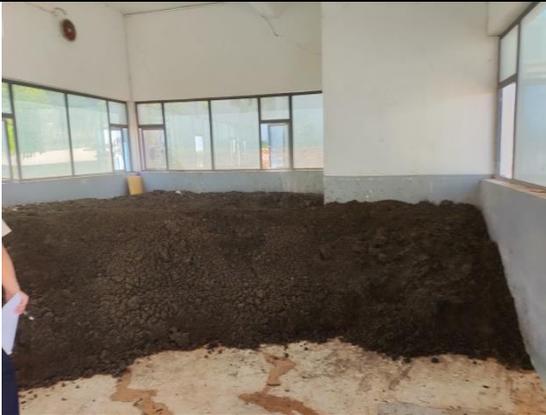
2	货物的 储存与 运输	污泥暂存间	经度：102.822 16203° 纬度： 24.76160196°

因污泥脱水系统效率不高，污泥含水率未低于60%，导致部分渗滤流出。	加强污泥脱水工序管理，确保污泥含水率低于60%
		危险废物暂存间	经度： 102.82216203° 纬度： 24.76160197°

1、污泥暂存间因所存污泥含水率较高，有渗滤液生产及泄漏，导致发生事故时造成土壤、地下水污染。

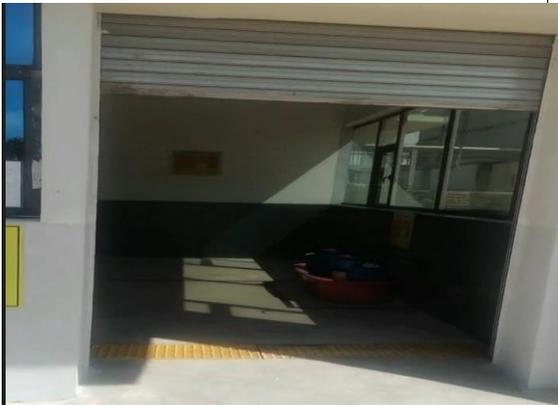
危险废物暂存间仅外部张贴了标识牌，内部未及时更新标识牌、标识标签	按HJ1276-2022《危险废物识别标志设置技术规范》及GB15562.2-1995《环境保护图形标志—固体废物贮存（处置）场》（含修改单）更新标识牌、标识标签
3	生产区	乙醇回收区	经度： 102.82219146° 纬度： 24.76055333°

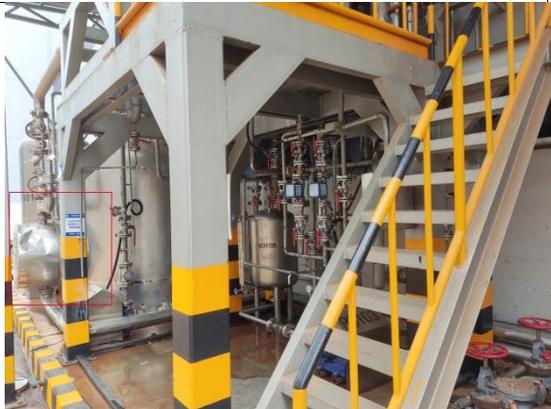
但是，本次排查过程中，发现乙醇回收中的再沸器保护罩（编号E0101号）存在因外力撞击导致的表面破损、凹陷情况，需抓紧进行修复处理

再沸器保护罩因外力损坏、凹陷，如不及时维修、修理，存在进一步损坏后的物料泄漏风险	及时更换或者维护该设备。

2、乙醇回收区，再沸器保护罩因外力损坏，虽然目前无泄漏，但存在进一步损坏后的物料泄漏风险，导致发生事故时造成土壤和地下水污染。

3	生产区	乙醇回收区	经度： 102.82219146° 纬度： 24.76055333°	再沸器保护罩因外力损坏，存在物料泄漏风险	对设备进行更换或者维护，消除物料泄漏风险		2023年 10月前	
4	其他活动区	实验室	经度： 102.82234681° 纬度： 24.76064560°	废液收集桶未及时转运至危废暂存间	实验废液收集后应及时转运至危废暂存库，在实验室内暂时暂存应设置单独的收集设施	及时转运废液，在实验室内暂时暂存应设置规范收集设施	2023年 10月前	
		污泥脱水间	经度： 102.82216204° 纬度： 24.76160196°	污泥脱水废水未收集排入污水处理系统处理	设置污泥脱水废水收集设施	污泥脱水废水不外溢，全部得到处置。	2023年 12月前	
5	管理制度	管理	/	应急预案到期，未及时修订	及时修订突发环境事件应急预案		2023年 12月前

2、乙醇回收区，再沸器保护罩因外力损坏，虽然目前无泄漏，但存在进一步损坏后的物料泄漏风险，以致发生事故时对土壤和地下水造成污染，公司需定期检修并及时更换相应设备。

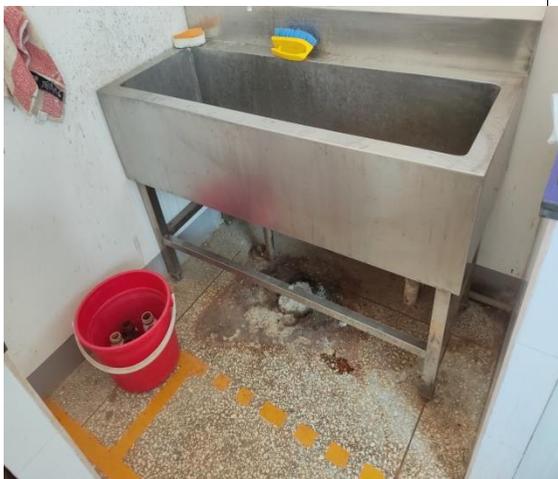
4	其他活动区	实验室	经度： 102.82234681° 纬度： 24.76064560°

综上所述，实验室在正常生产期间定期维护、定期开展日常检查，化验室未发生渗漏导致的土壤和地下水污染事故，但实验室废液收集桶未及时转运至危废暂存间，事故时存在土壤和地下水污染风险。

废液收集桶未及时转运至危废暂存间	实验废液收集后应及时转运至危废暂存库，在实验室内暂时暂存应设置单独的收集设施
		污泥脱水间	经度： 102.82216204° 纬度： 24.76160196°

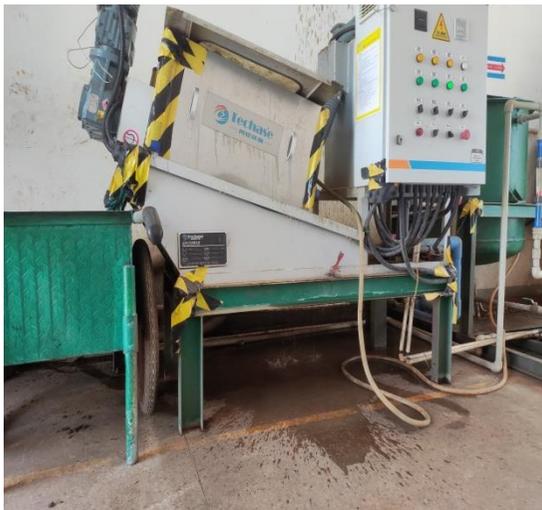
污泥脱水废水未收集排入污水处理系统处理	对污泥脱水废水收集后送污水处理系统处理
5	管理	管理制度	/	/	部分环保管理制度未上墙，管线标识缺乏，应急预案未及时修订	加强环保管理，已制定的环保管理制度应上墙，加强环保巡查并及时记录，厂区各类池体、管线应设置相应标识
